# REHABILITACIÓN DE UNA VIVIENDA UNIFAMILIAR EN TUI PARA IGUAL USO

AUTOR: RAQUEL BESADA DURÁN

Julio 2015

TOMO I: MEMORIA ESTADO ACTUAL

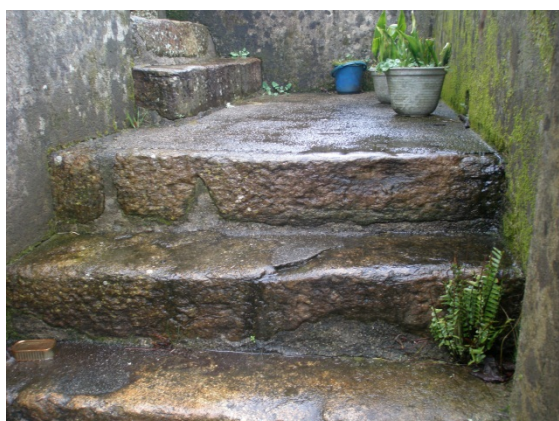
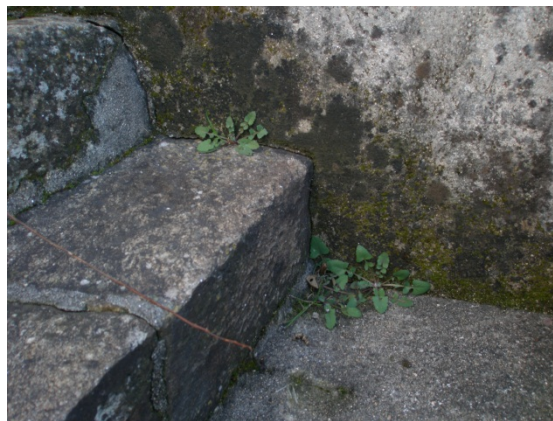
**Descripción breve de la patología:** Concavidades y pátinas bióticas en los peldaños de granito de la escalera exterior.

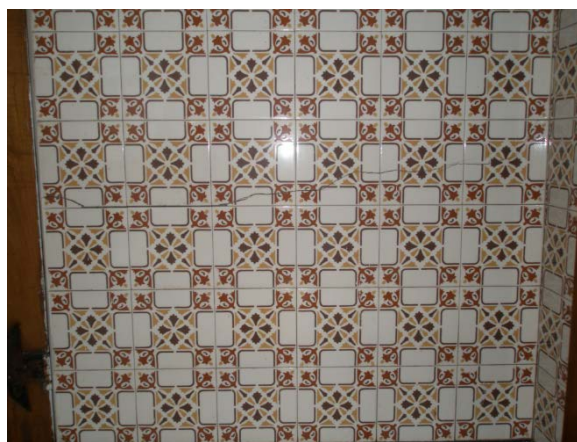
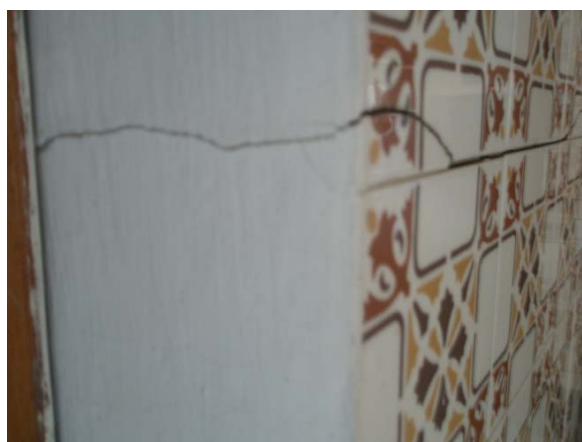
**Descripción breve de la patología:** Fisuras y grietas en muros.

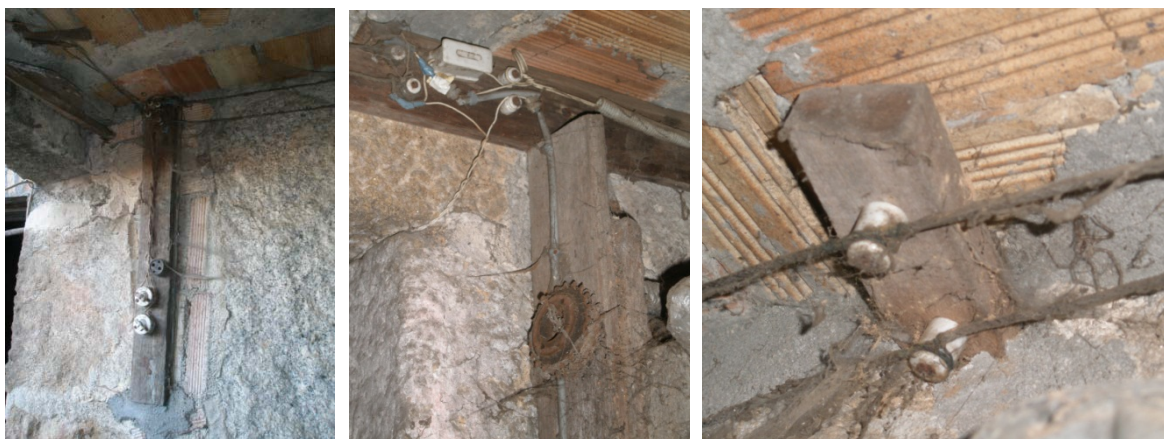
**Descripción breve de la patología:** Instalación eléctrica deficiente y desprotegida.

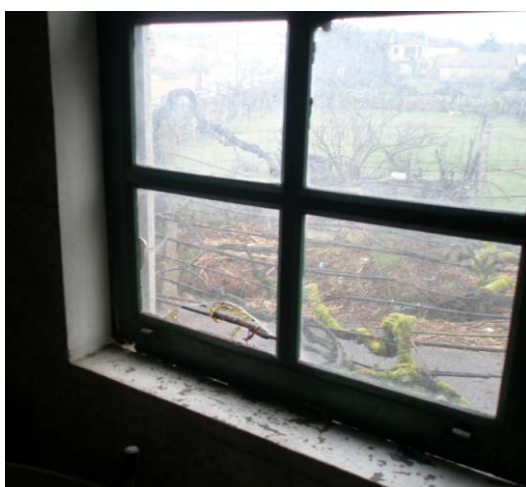
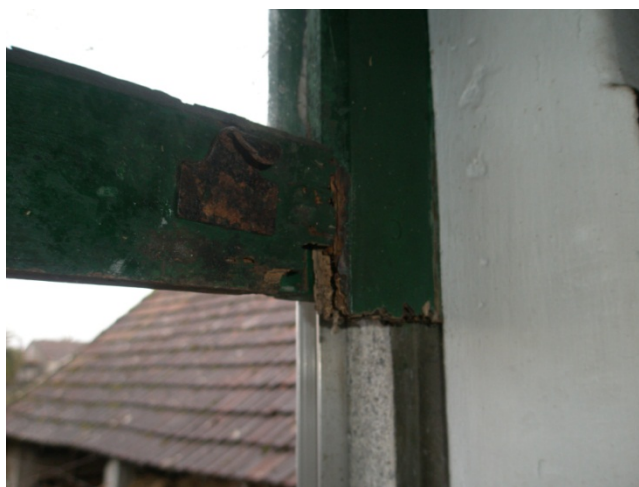
**Descripción breve de la patología:** Agrietamiento de la carpintería de las ventanas de madera. ausencia de marcos y sellados defectuosos.
